ANÁLISE DE PATOLOGIAS NO PAVIMENTO FLEXÍVEL DE TRECHO DA RODOVIA MS - 295 SITUADA NO MUNICÍPIO DE IGUATEMI – MATO GROSSO DO SUL.

¹ André Pereira da Silva Ursulino; ² Eduardo Vedovetto Santos

¹Discente Engenharia Civil UNIPAR

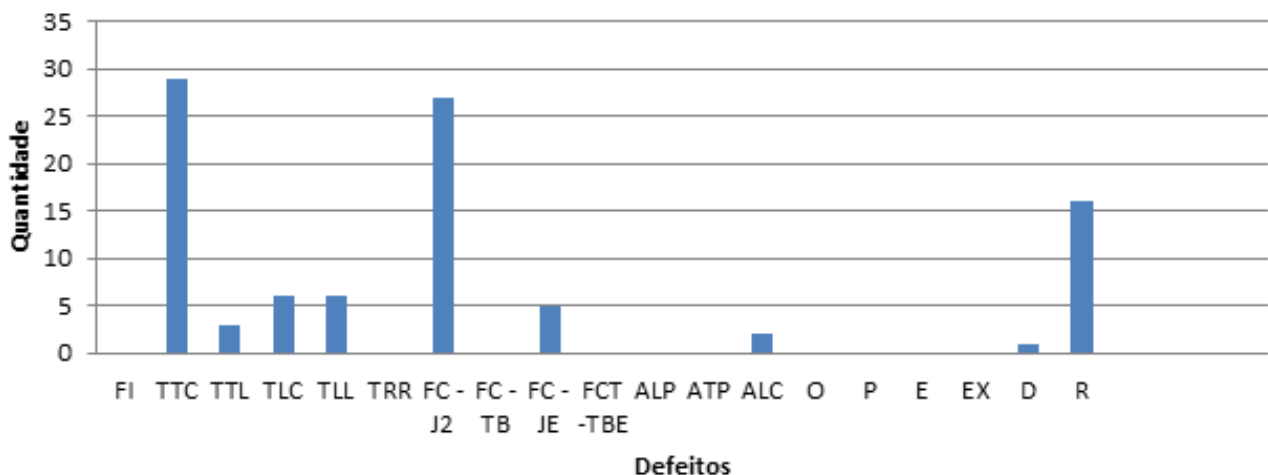
Gráfico 1 – Quantitativo de Defeitos do Pavimento.

O Gráfico 1 apresenta o quantitativo dos tipos de defeitos encontrados nas 15 estações inventariadas em campo, apontando um valor para cada ocorrência. O defeito mais pontuado no trecho avaliado de 300,0 metros foi a trinca transversal curta (TTC), seguido das trincas interligadas tipo couro de jacaré (FC-J2) e remendo (R).

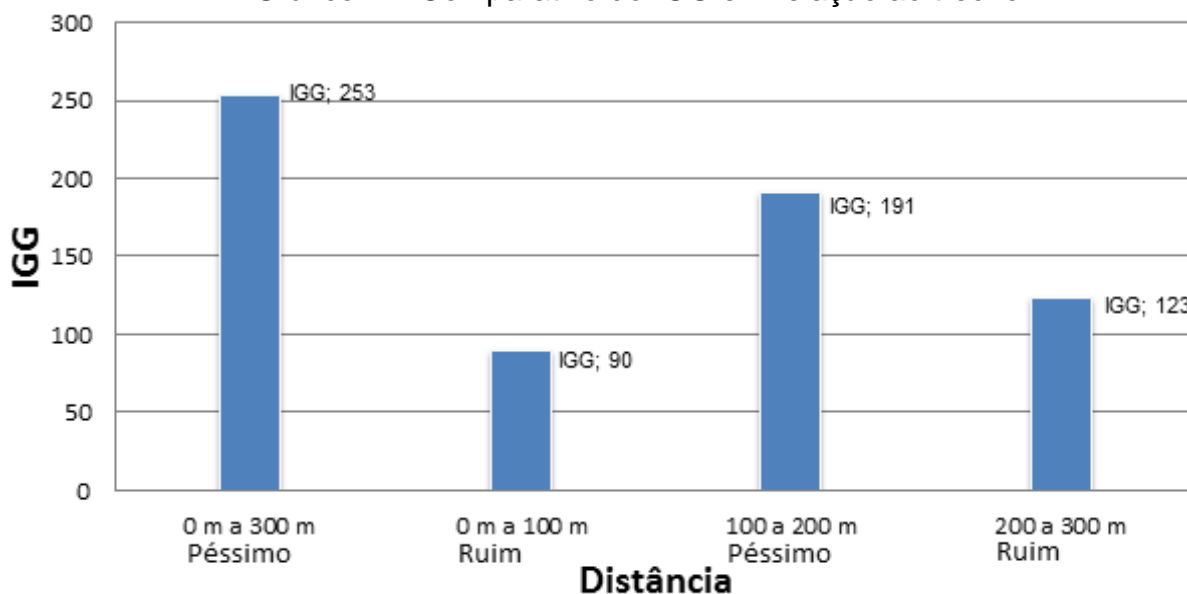
Gráfico 2 – Comparativo do IGG em relação ao trecho.

Dessa forma, avaliou-se os trechos isoladamente, obtendo os resultados como péssimo e ruim, conforme demonstrado no Gráfico 2.

Observa-se no gráfico acima que a pior seção é o sub-trecho II, entre a 6ª a 10ª estaca.

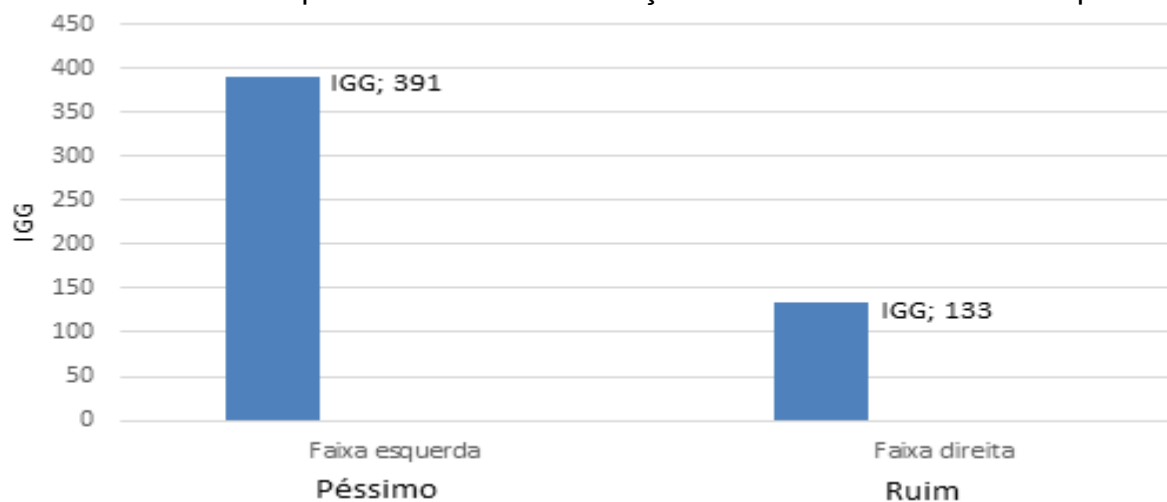
Gráfico 3 – Comparativo do IGG em relação à faixa direita e a faixa esquerda.

Ao realizar a coleta em campo percebeu-se que as quantidades de defeitos entre as faixas eram desproporcionais. O Gráfico 3 apresenta o IGG para ambas as faixas, sendo que a faixa da direita apresentou um IGG de 133, com um conceito de ruim e a faixa esquerda um IGG de 391, com conceito de péssimo.
