## PERDAS DE MATERIAIS NO CANTEIRO DE OBRAS POR MAU ARMAZENAMENTO: ESTUDO DE CASO DE UMA CONSTRUÇÃO A SECO

<sup>1</sup>Franciele Dias dos Santos; <sup>2</sup>Jorgelino Pedro Santana Júnior

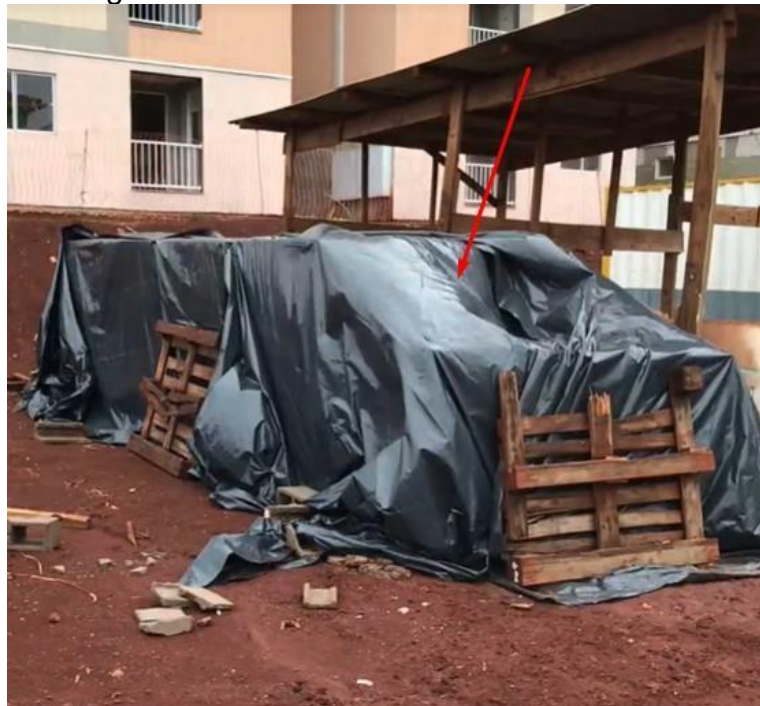
As placas de gesso acartonado estão armazenadas do começo da pesquisa até o fim dela no canteiro de obra a céu aberto, em cima de um estrado de madeira, e cobertas por lona conforme a Figura 05. A NBR 14715-1 (2021), o correto seria que a armazenagem fosse feita em local fechado, protegido de intemperes e protegido de umidade.

Figura 05: Placas de gesso armazenadas no canteiro de obra. Data: 29/10/2020

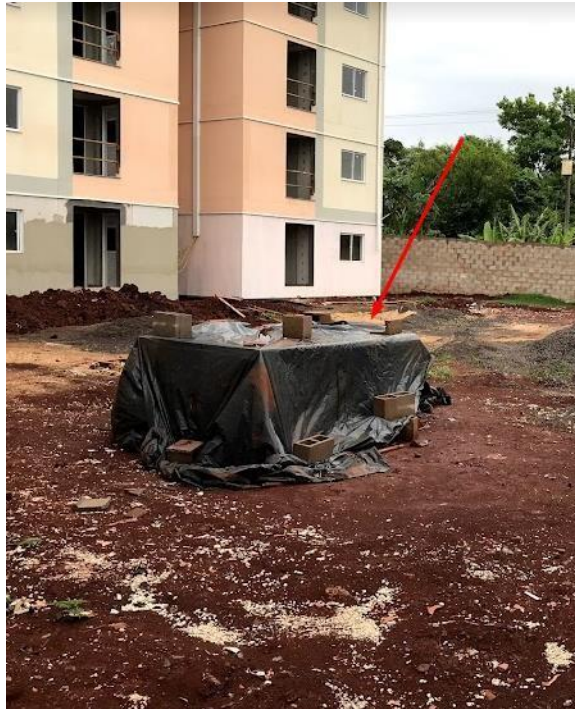
Não havia controle de saídas de placas de gesso, apenas o controle de inventário, que não era feito mensalmente, o que dificulta a identificação de saídas e perdas do material. Das placas de gesso, foram perdidas por mau armazenamento 60 placas de gesso, que são as que aparecem nas Figuras 06 e 07.

Figura 09: Placas de gesso armazenadas no canteiro de obra. Data: 29/10/2020

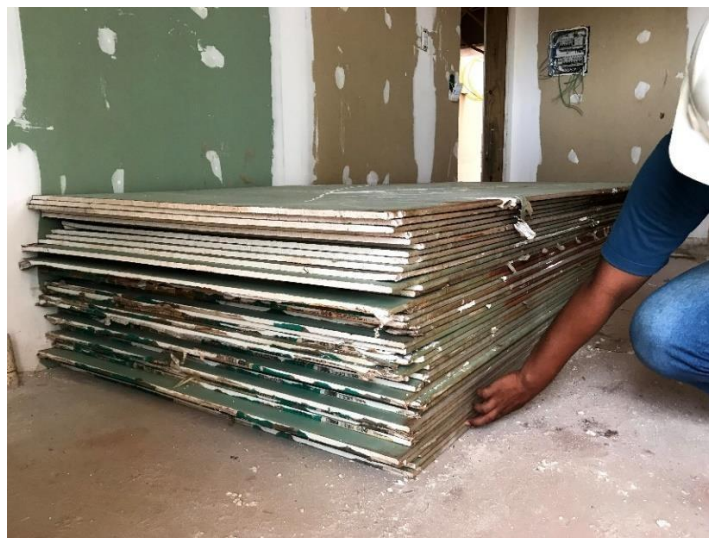
Figura 08: Placas de gesso danificadas pelo mau armazenamento. 15/01/2021

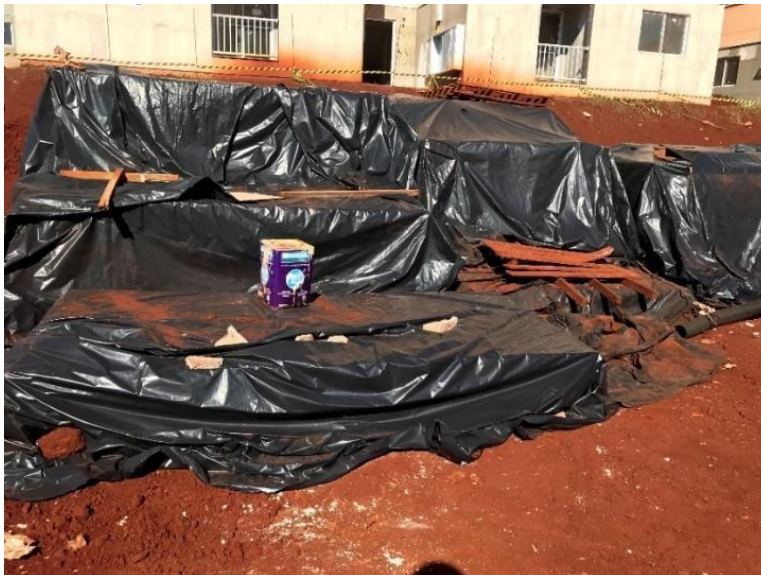
de umidade, foi possível chegar em um resultado de 35 placas de gesso para fechamento de parede, 55 placas de gesso para fechamento de forro e 28 placas de gesso resistentes a umidade. Esta perda pode ser ainda maior considerando que as placas estão praticamente enterradas no canteiro e recebendo a ação das intempéries, como mostra a Figura 09 e 10.

Figura 09: Placas de gesso armazenadas no canteiro de obra. Data 07/07/2021

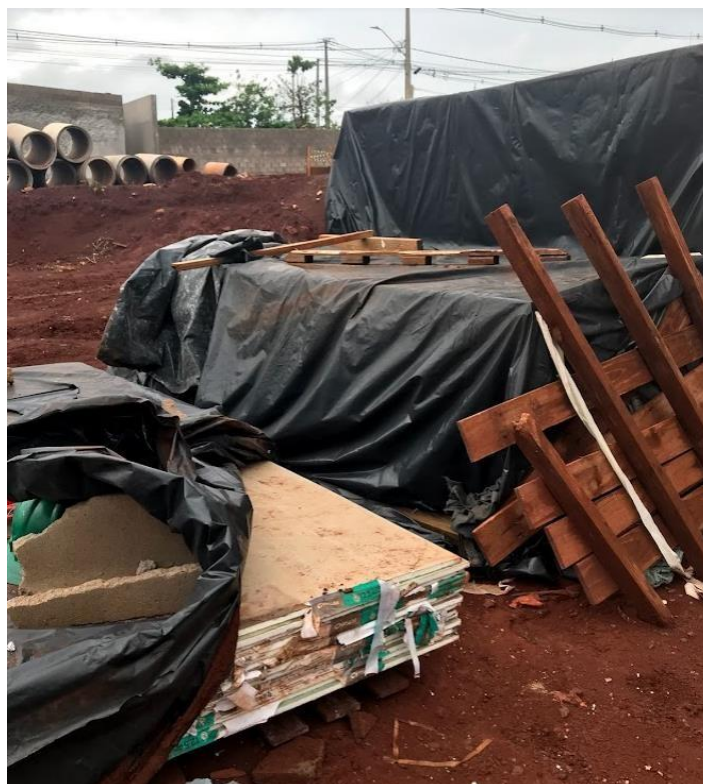
Figura 10: Placas de gesso danificadas pelo mau armazenamento. Data 08/10/2021

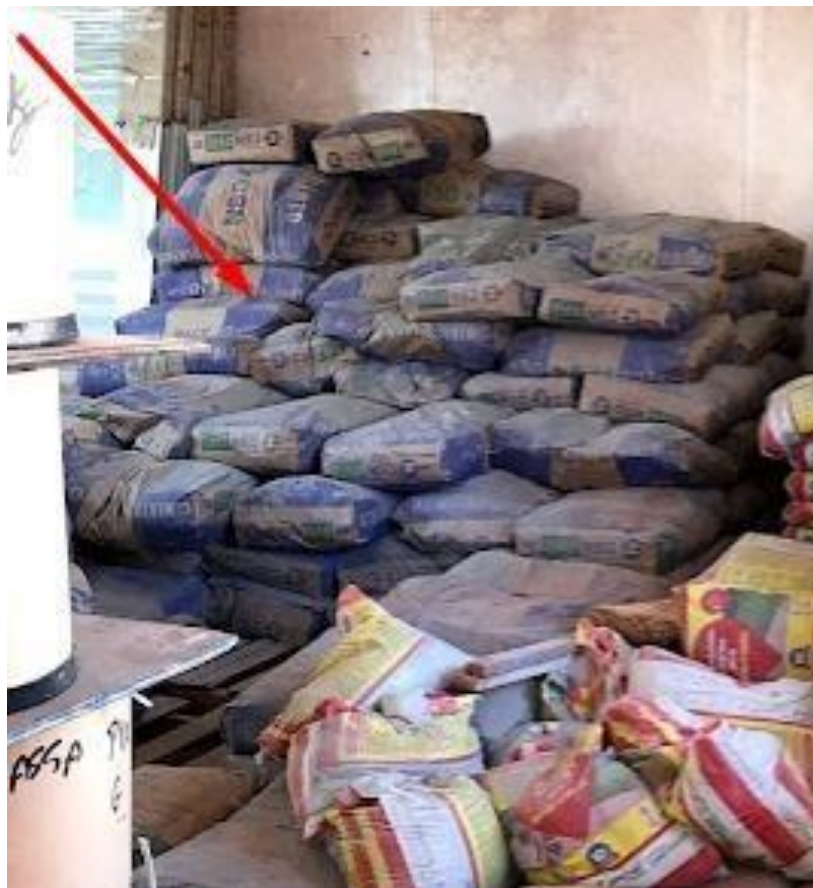
O material foi armazenado em um almoxarifado fechado, sobre estrados de madeira de forma desordenada, o local após uma forte chuva foi imundo o que ocasionou a perda dos sacos que estavam na parte de baixo da pilha como mostra a Figura 11.

A obra tentou aproveitar ao máximo o material, peneirando os sacos que empedraram a fim de utilizar o cimento, porém a perda desse material foi de aproximadamente 60 sacos.

Figura 11: Cimento armazenados no interior do almoxarifado da obra. Data 04/02/2021.

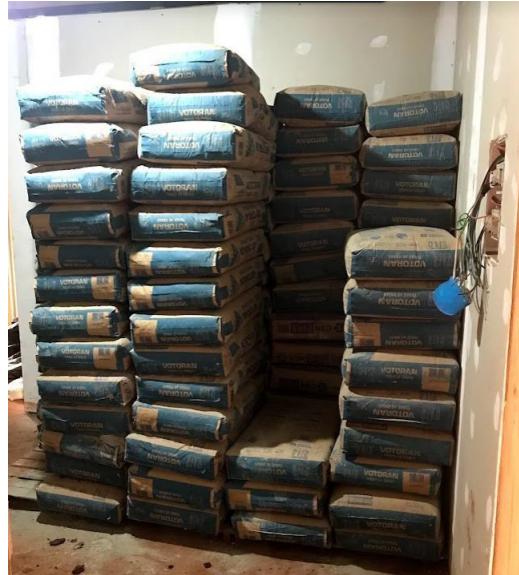
Hoje o material está armazenado em obra de forma ordenada, de fácil conferência e em local que não corre o risco de receber umidade. O empilhamento apesar de ordenado não obedece a quantidade de dez sacos prevista em norma. A Figura 12 mostra estoque atual de cimento da obra, o material foi ainda armazenado pela sua validade, assim como alguns outros insumos presentes no almoxarifado.

Figura 12: Cimento armazenados no interior do almoxarifado da obra. Data 08/10/2021

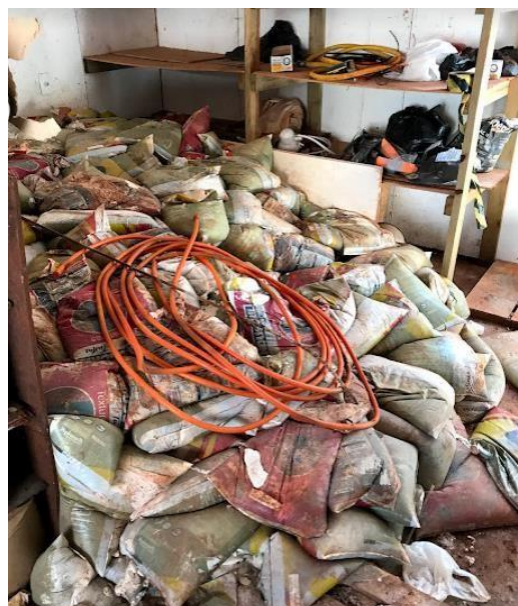
As exposições do produto a diferentes ambientes ocasionaram significativas perdas durante as mudanças e armazenagem do material. A imagem a seguir mostra o armazenamento do material em local coberto, mas esse era acondicionado de forma exposta ao sol, a temperatura também foi um fator que comprometeu a qualidade do produto.

Figura 13: Argamassas armazenadas no canteiro de obra. Data 15/04/2020

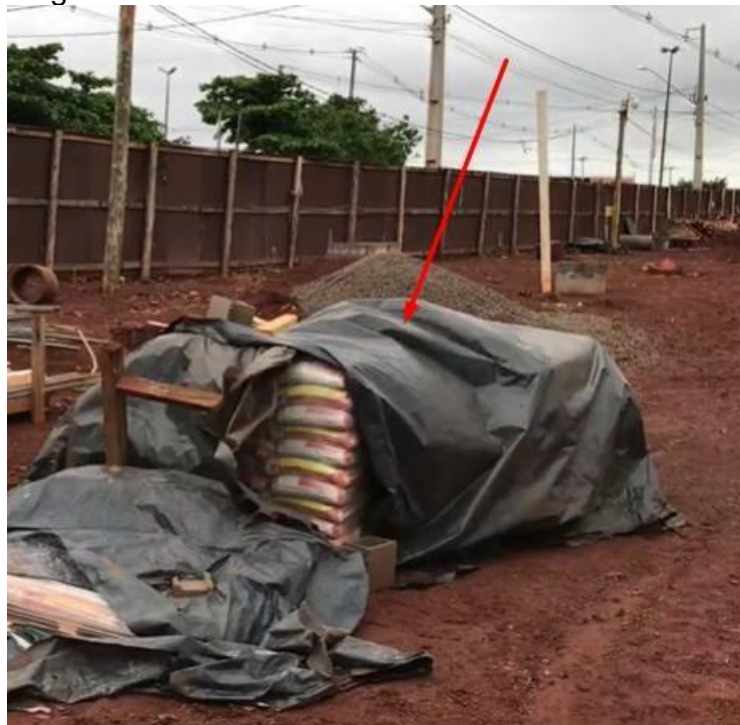
A figura 14, mostra que em outubro de 2020 as argamassas estavam armazenadas no canteiro de obra, cobertas por lona a fim de evitar que sofressem com as intemperes. Conforme a NBR 14.081-1 (2012), o armazenamento deve ser feito em local coberto e livre de umidade.

Figura 14: Argamassas armazenadas no canteiro de obra. 29.10.2020

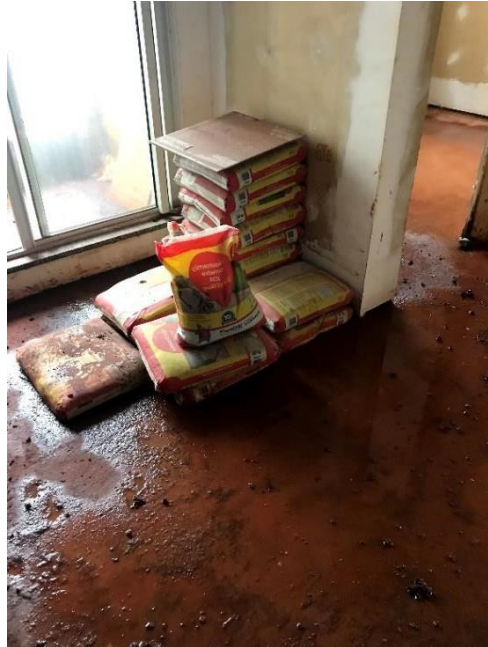
Em janeiro de 2021, pode-se observar que o material teve seu local de armazenagem modificado, sendo separado no interior dos apartamentos nas quantidades que iriam ser utilizadas, porém o material que foi armazenado no pavimento térreo foi colocado direto no chão sendo exposto a umidade como mostrado na Figura 15 e 16.

Figura 15: Argamassas armazenadas no interior dos apartamentos. Data:15/01/2021

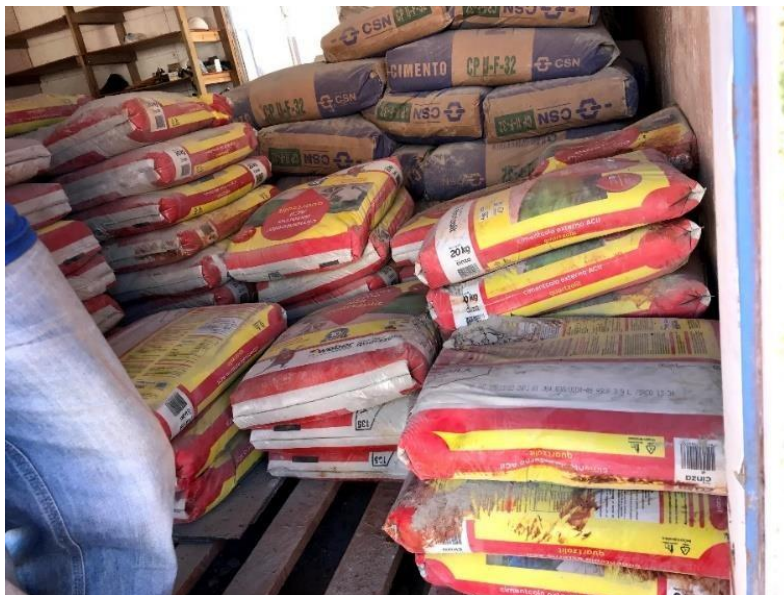
Figura 16: Argamassas armazenadas no almoxarifado. Data15/04/2021

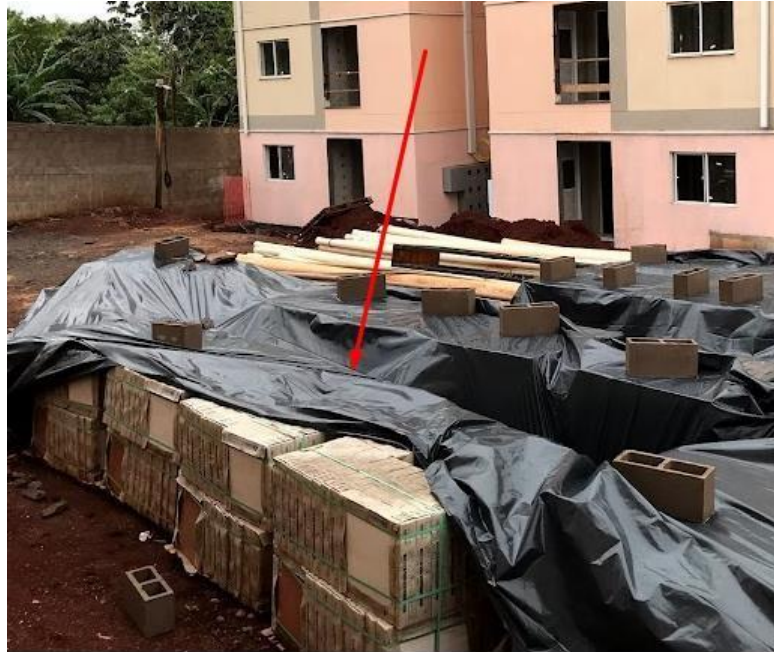
Os revestimentos cerâmicos da obra estão armazenados desde o início da pesquisa no canteiro, sobre estrados de madeira e inicialmente cobertos por lona conforme a Figura 19. Porém estão a céu aberto e recebendo a ação do tempo.

Figura 17: Pisos cerâmicos armazenados no canteiro de obra. Data 29/10/2020.

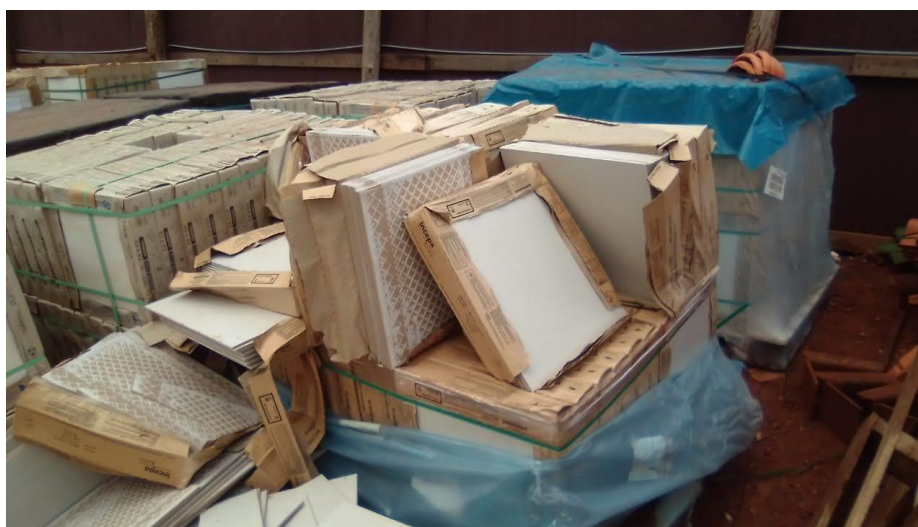
Na figura 18 a seguir, é possível notar que as caixas já não estavam mais cobertas por lona, e armazenadas de forma que a posição das caixas comprometia a integridade do material.

Figura 18: Pisos cerâmicos armazenados no canteiro de obra. Data 30/10/2020.

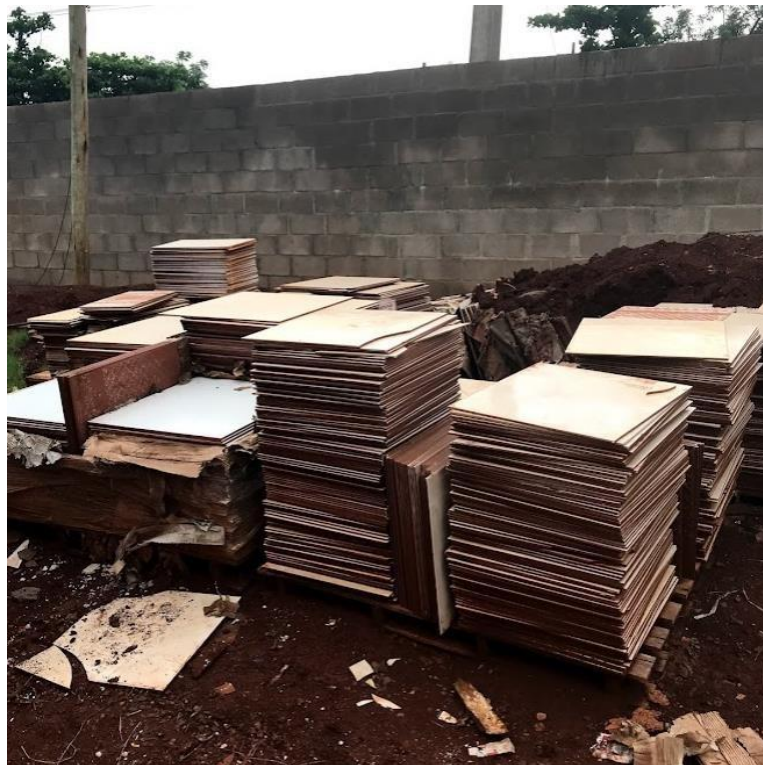
Considera-se como perda toda a reserva técnica da obra, são aproximadamente 314 caixas de piso diverso. O valor foi adquirido através de uma média de metragem quadrada por caixa, pois foi impossível separar os revestimentos conforme a Figura 19.

Figura 19: Pisos cerâmicos armazenados no canteiro de obra. Data 08/10/2021.

A perda total foi considerada pois uma vez que o revestimento é exposto as intempéries tem suas peças misturadas, sendo praticamente impossível fazer a separação dos lotes

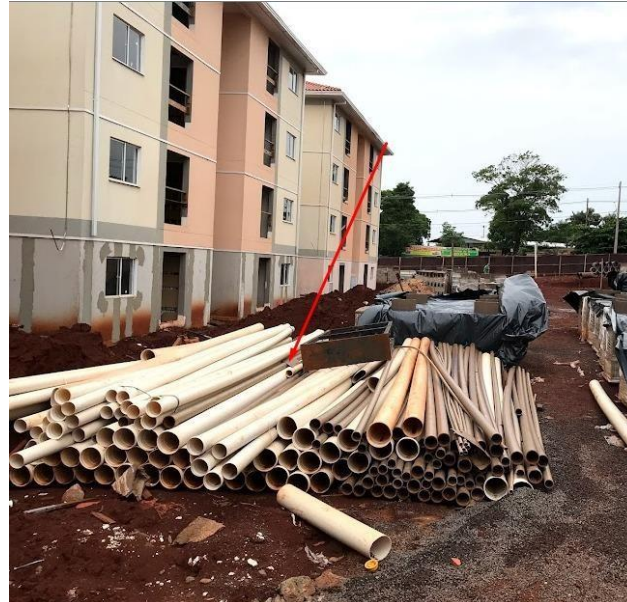
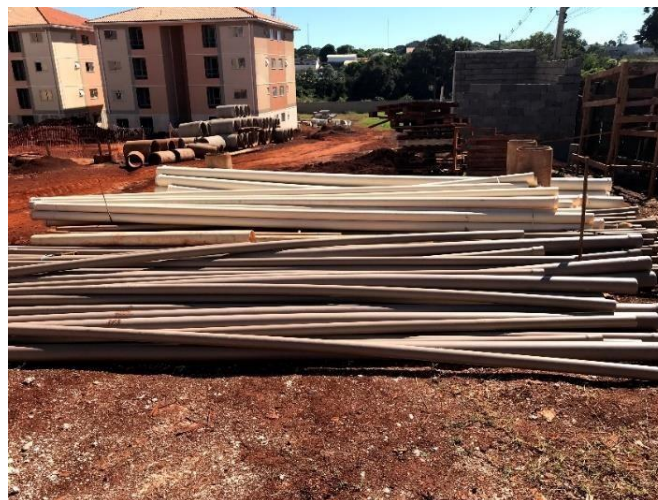
Apesar de estarem armazenados no canteiro, sem abrigo, e de forma que possa haver deformações, não houve registro de tubos danificados ou perdidos pelo armazenamento. Porém manter o material exposto ao sol pode causar o ressecamento dos tubos. As Figuras 20 e 21 mostram o histórico de armazenagem do material.

Figura 20: Tubos de policloreto de vinila armazenados no canteiro de obra.  
Data:29/10/2020

Figura 21: Tubos de policloreto de vinila armazenados no canteiro de obra.  
Data:24/04/2021

Os tubos de PVC apesar de não ter sido identificado perdas, o ideal seria que esse material fosse armazenado em local coberto e regular, que não possibilite deformações ou ressecamento.

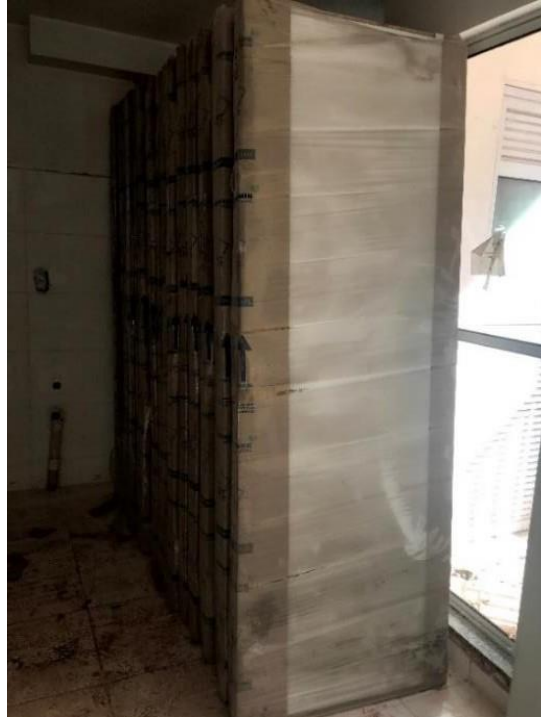
Os kits de esquadrias de madeira estavam armazenados de forma que comprometia a integridade das portas. Houve perdas de kits inteiros pelo contato direto das portas com o chão, pode se notar o inchamento do material e comprometimento do insumo, por acabarem amassados e riscados pela falta de isolamento. Ao todo foram perdidos 12 kits. As portas ainda permanecem armazenadas em contato direto com o chão conforme a Figura 22. Nas figuras seguintes temos as portas que foram perdidas e a Figura 24 mostra o inchamento da esquadria.

Figura 22: Esquadrias de madeira armazenadas no canteiro de obra. Data: 30/04/2021

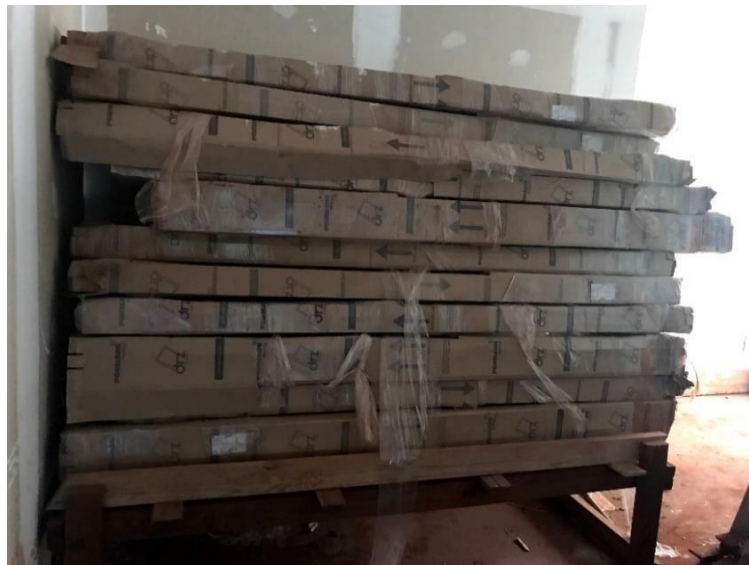
Figura 23: Esquadrias de madeira armazenadas no canteiro de obra. Data: 17/05/2021

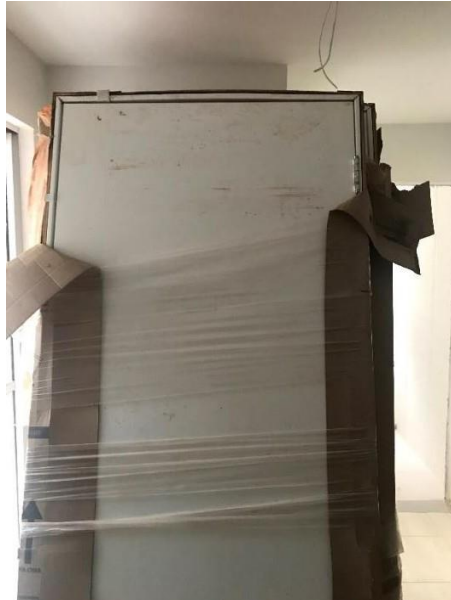
Figura 24: Esquadrias de madeira armazenadas no canteiro de obra.  
Data.15/06/2021

Os kits de esquadrias de madeira sofreram deformações pelo contato direto com o solo, o que causou inchamento das esquadrias devido a umidade.

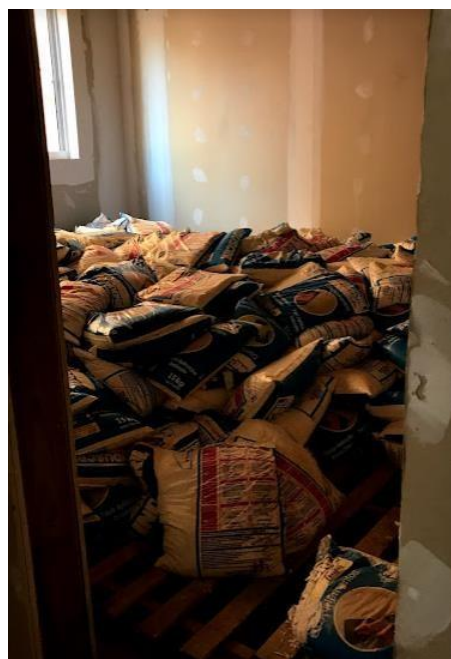
As massas eram armazenadas em local coberto e longe de umidade, porém a forma de armazenagem não evitava que o produto fosse danificado, como mostra a Figura 25.

Figura 25: Massa Acrílica armazenada no canteiro de obra. Data: 28/10/2020

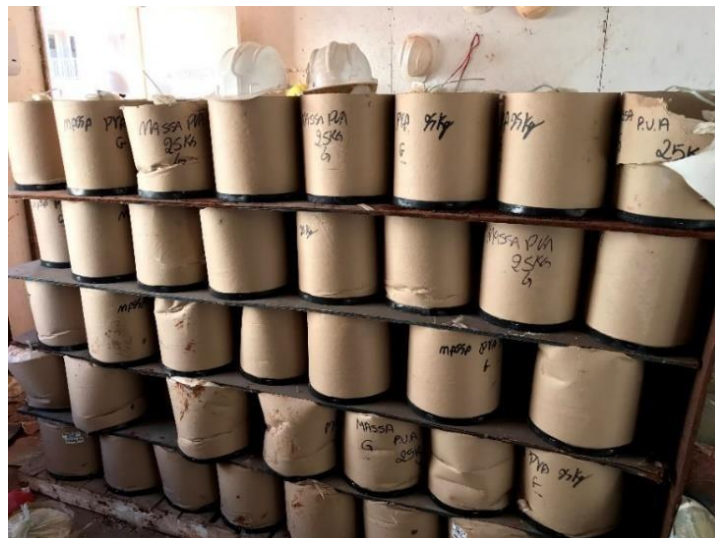
Figura 29 mostra que a obra adquiriu o produto em barricas, porém o empilhamento do material compromete a integridade das embalagens. Houve perdas significativas desse material por sobrecarga das pilhas e por armazenagem em local sem abrigo. As perdas de argamassas chegam a 60 unidades.

Figura 29: Massa Acrílica armazenada no canteiro de obra. Data:25/05/2021

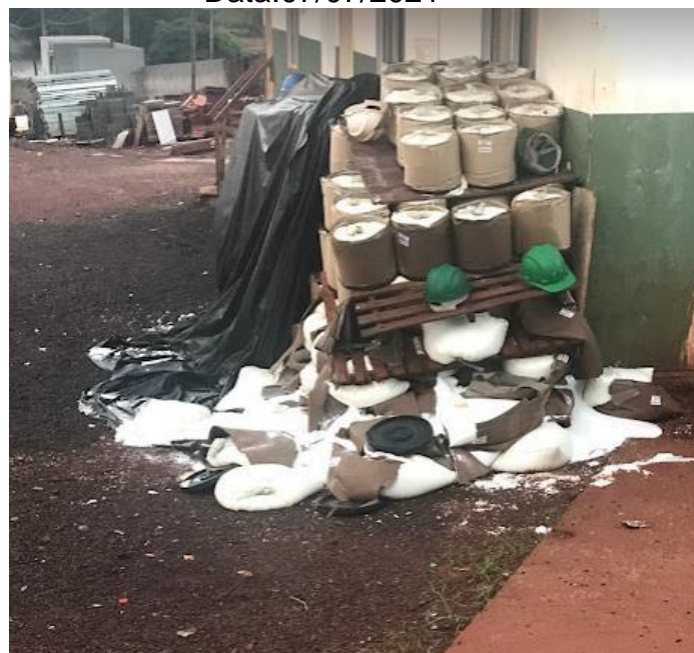
Figura 30: Massa Acrílica armazenada sem proteção no canteiro de obra. Data:07/07/2021

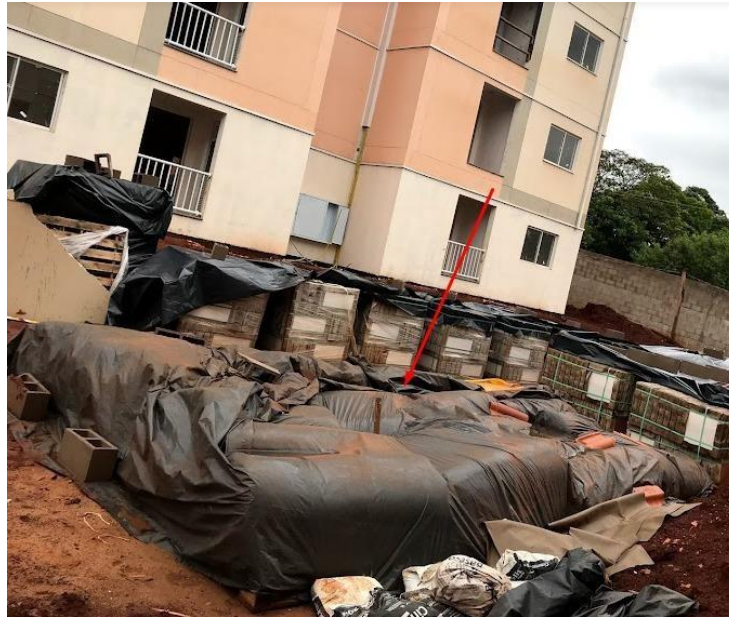
As lãs de vidro estão armazenadas em um apartamento do segundo pavimento. O apartamento está fechado e livre de umidade, porém no final do ano de 2020 houve uma perda considerável de lã, que se encontrava armazenada em um apartamento que a janela estava aberta. A quantidade perdida foi de 495 m<sup>2</sup>, conforme registrado pela obra. A Figura 30, mostra o material que foi perdido no canteiro de obras, em uma tentativa frustrada de secar o material.

Figura 30: Rolos de lã de vidro armazenados no canteiro de obra.

Os rolos de lã de vidro também foram perdidos pelo fator umidade, por estarem em um local que permitiu a entrada de chuva, danificando o material.
