VIABILIDADE DE UM PROJETO ESTRUTURAL DE UMA EDIFICAÇÃO DE PEQUENO PORTE NO SOFTWARE TQS

¹Igor Melchiades Prado de Oliveira; ²Thiago Biaca de Sousa

¹Discente do Curso de Engenharia Civil da Universidade Paranaense - UNIPAR

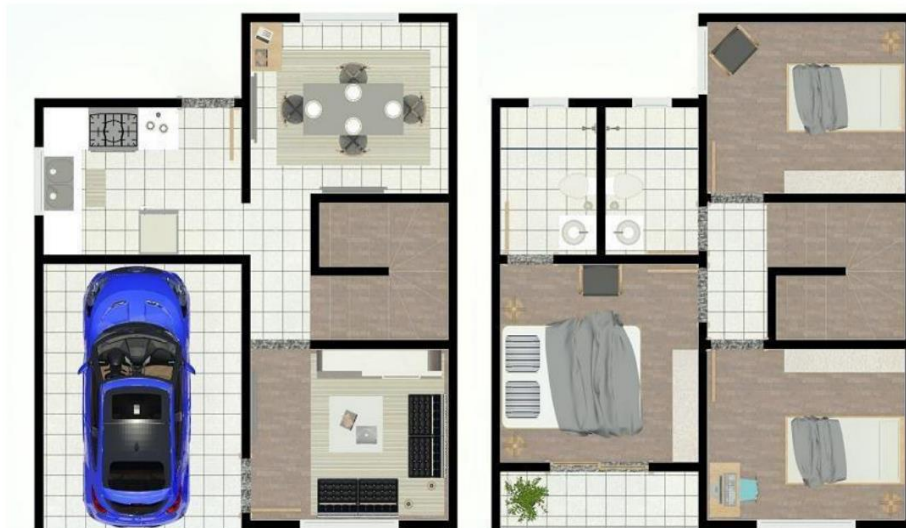
Figura 2: Planta de arquitetura

A estrutura adotada foi a estrutura básica do treinamento do TQS, que consiste em um edifício de dois pavimentos com pé direito de 2,70 metros de aproximadamente 45 m² por pavimento, composto por 1 cozinha, 1 sala, 1 lavanderia, 1 garagem, 3 quartos, 2 banheiros e varanda. A planta de arquitetura e projeto é fornecida ao abrir o programa, ilustrado na Figura 2 e 3:

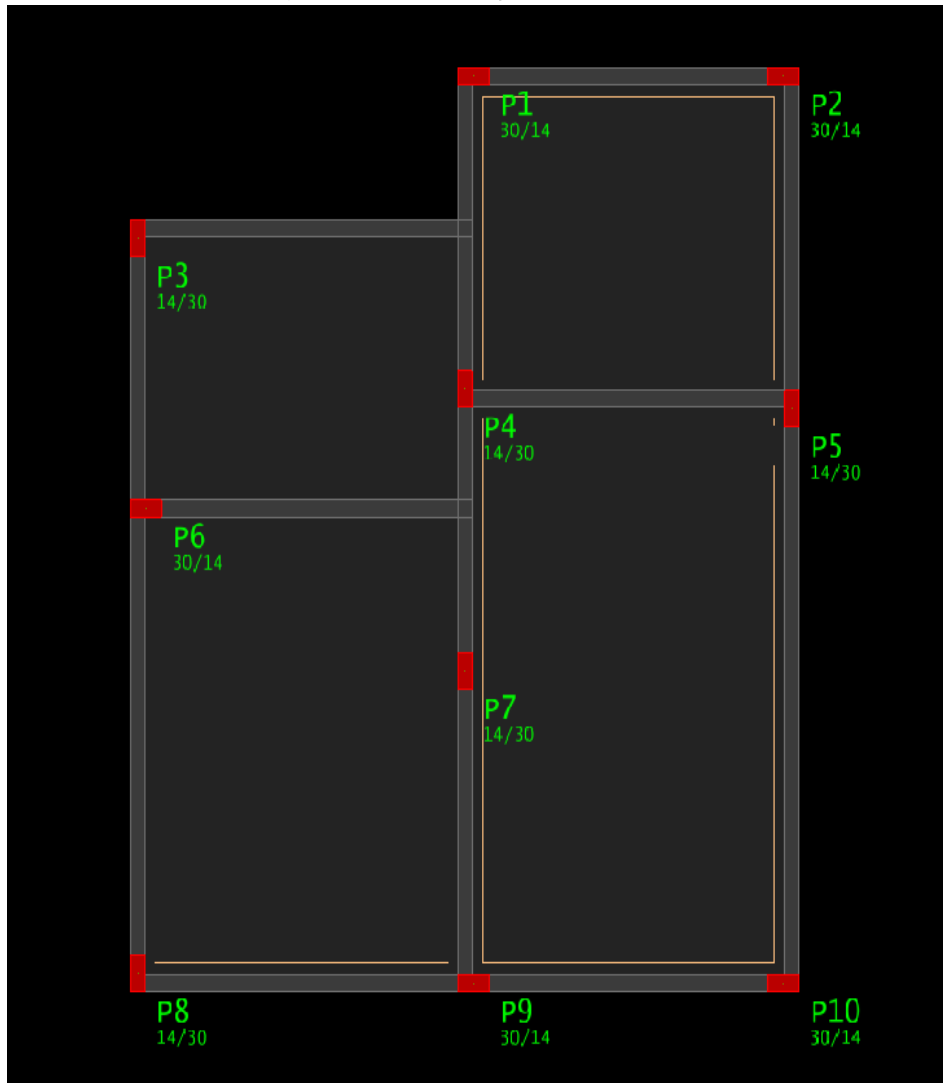
Figura 6: Disposição dos pilares

A dimensão adotada dos pilares foi de 30 cm x 14 cm e revestimento de 0,5 cm. Após a inserção dos pilares, ficaram com a seguinte disposição apresentada na Figura 6:
